Interieurfoto's van de molen De Liefde

In het Documentatiecentrum van de Vereniging De Hollandsche Molen bevinden zich een zestal kleine zwart-wit foto's waarop het interieur van de molen is vastgelegd. Eén foto is in de kap gemaakt, twee foto's op de pelzolder en drie op de waaierzolder. Achterop de foto's zijn summier tekst geschreven. Het is onbekend wie de foto's heeft gemaakt en wanneer.

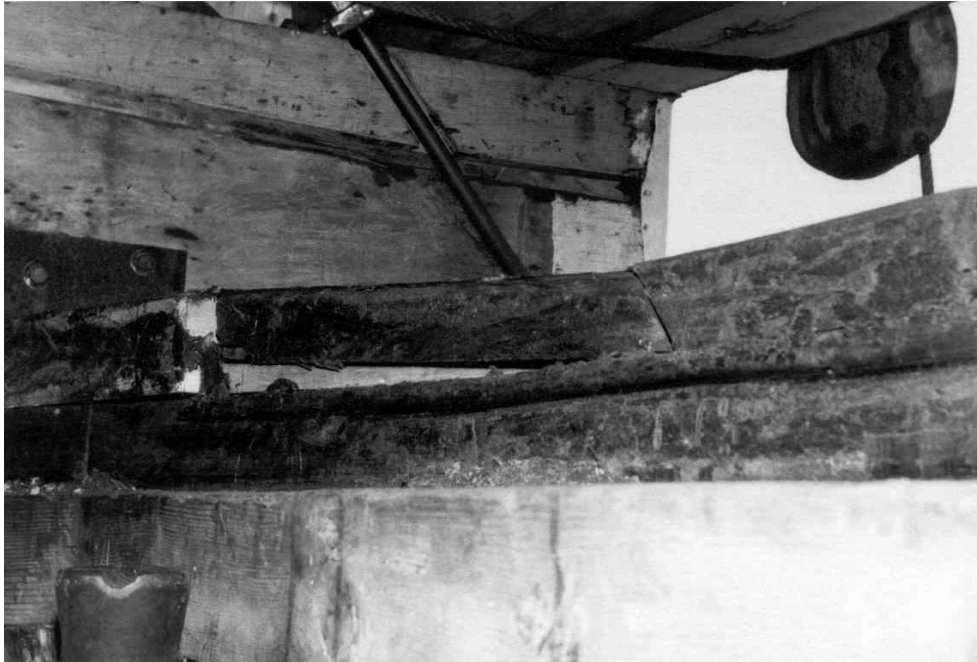
opgebouwde kruiring. vernieuwing van het bovenste deel. bij het voeghout
glijbaar waar we hem op het nieuwe hogere deel kruiden. 1 kalf verwijderd

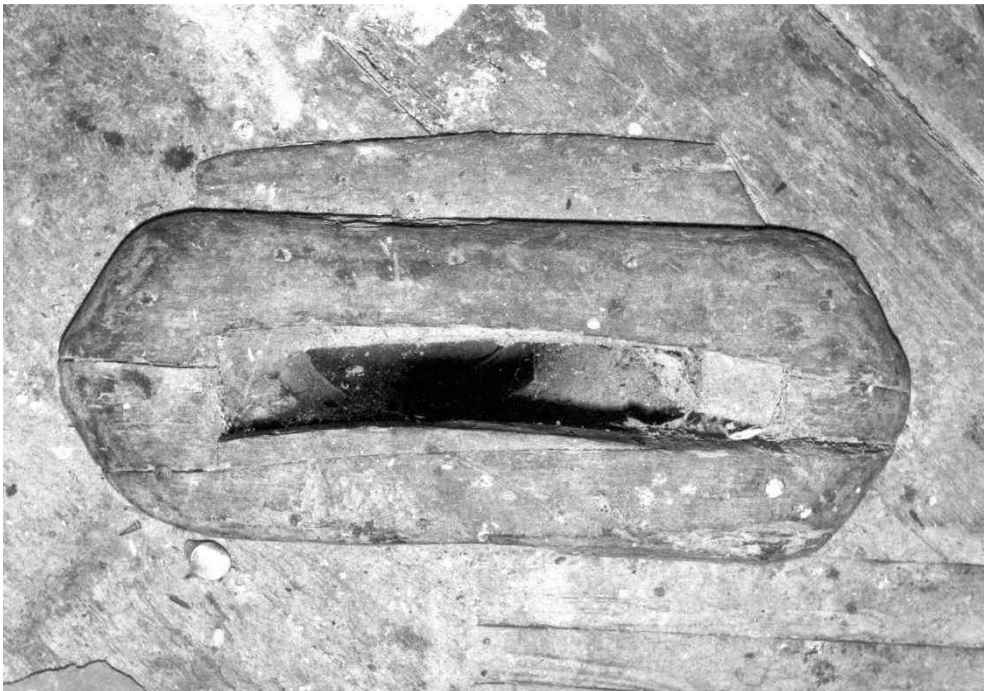
zeer oude pelzolder! slothout van de schuif
verschillende malen verzet door het kleiner worden van de pelsteen!

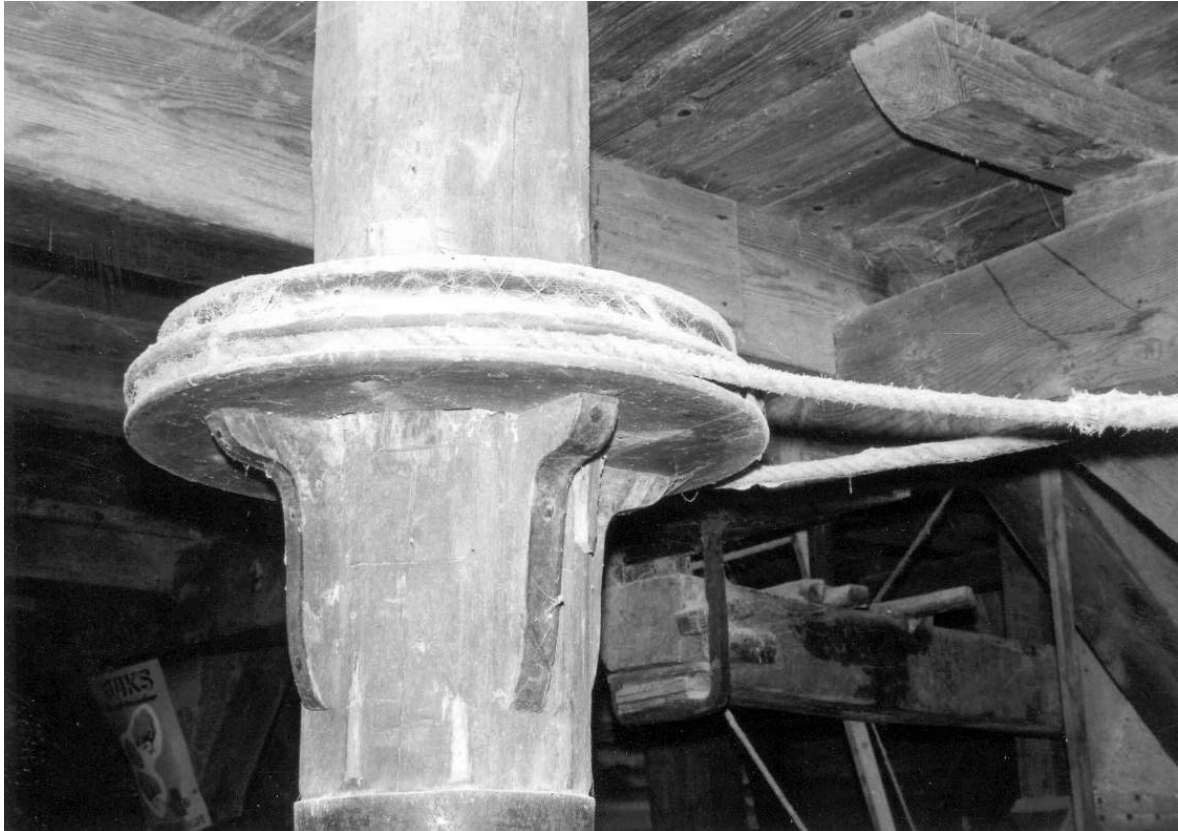
snaarschijven op pelspil voor zeef

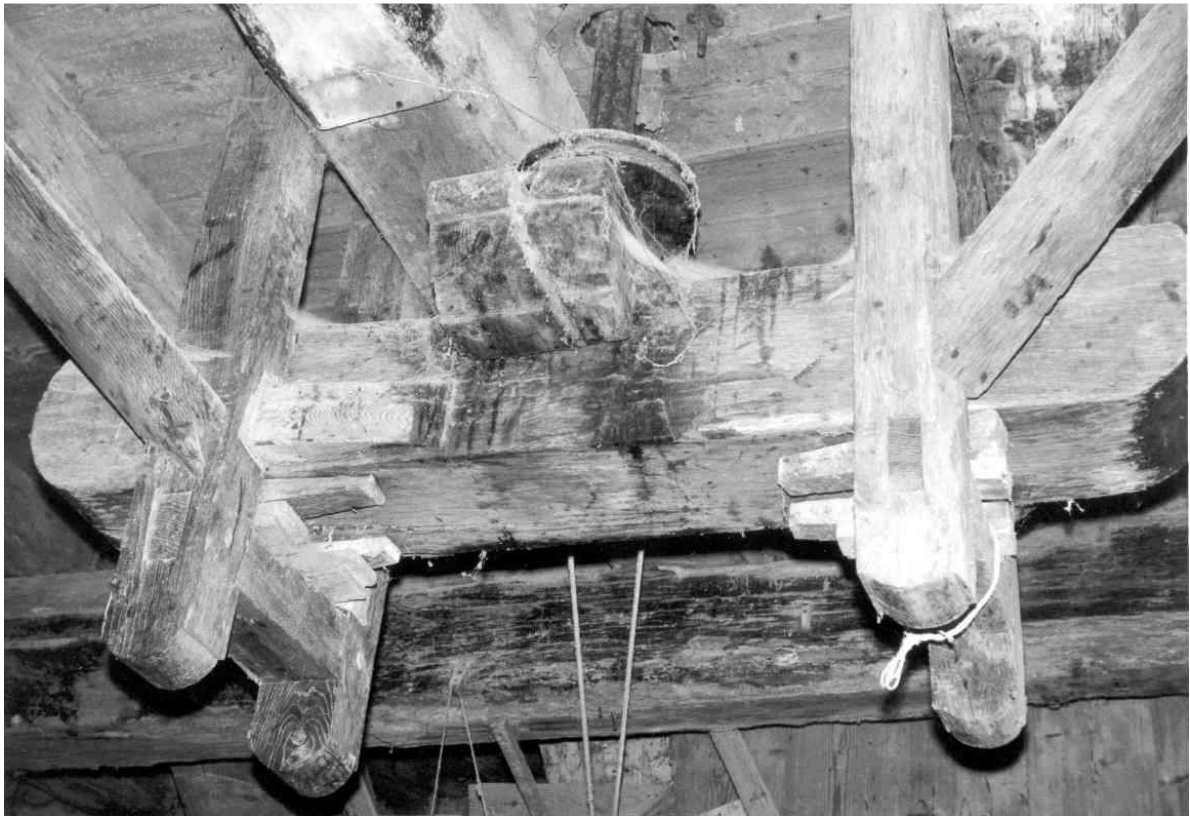
snaarschijf op bolspil voor aandrijving waaier

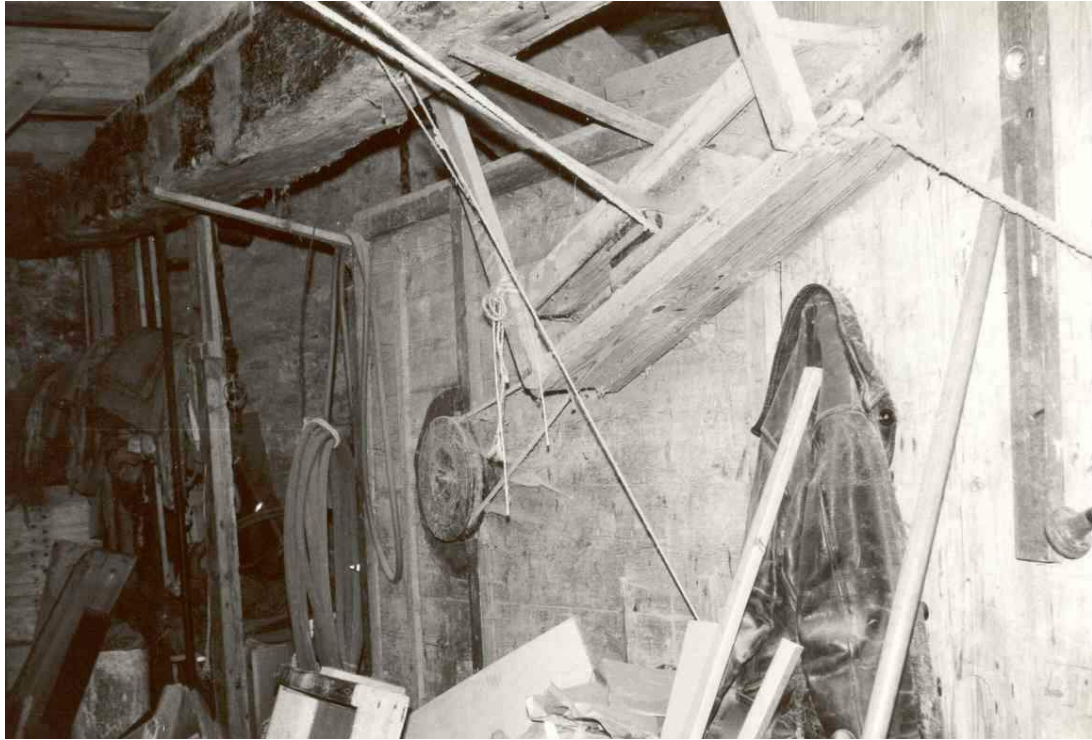
touwaandrijving waaier in Uithuizen. sterk afwijkende uitvoering

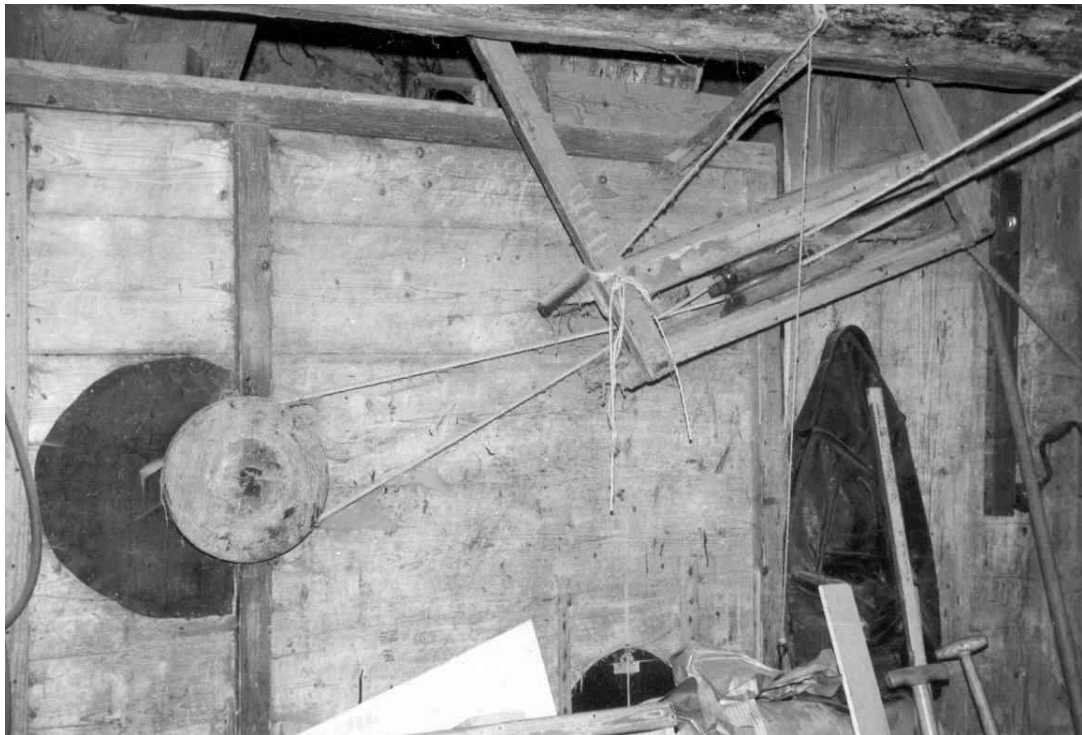
aandrijving van de waaier
