De Wetsinger molen

door Martin E. van Doornik

Afgedrukt in De Zelfzwichter, jaargang 11, nummer 41, maart 1986, pag. 15-18.

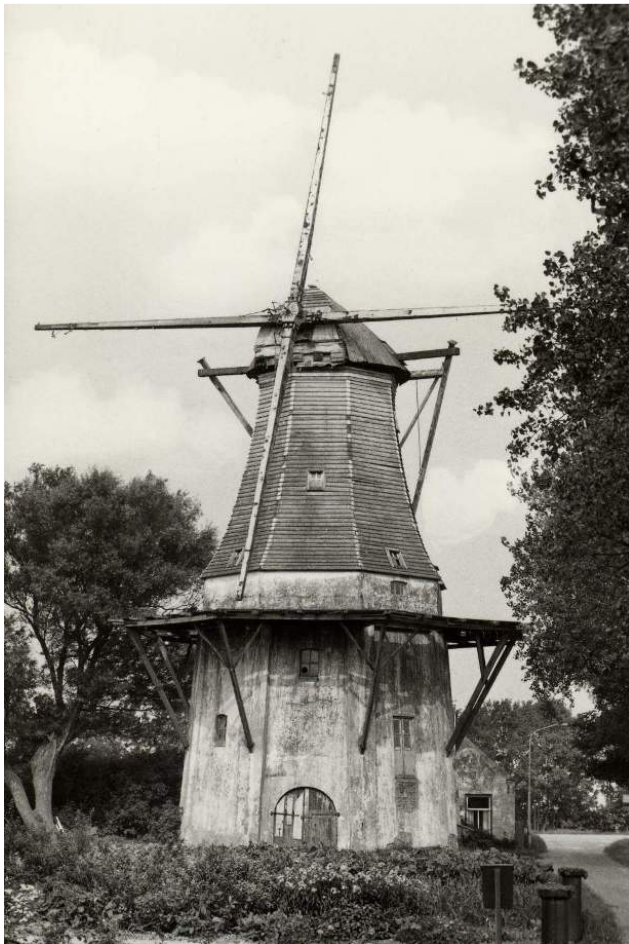
Het is een achtkante bovenkruier met stelling. De kap heeft geel-geverfde verticale gepotdekselde planken bekleding. Het achtkant is horizontaal gepotdekseld en grijs geverfd. met witte biezen op de hoeken.

*De molen van Wetsinge,
gefotografeerd in 1981
en nu nog verder vervallen . . .*

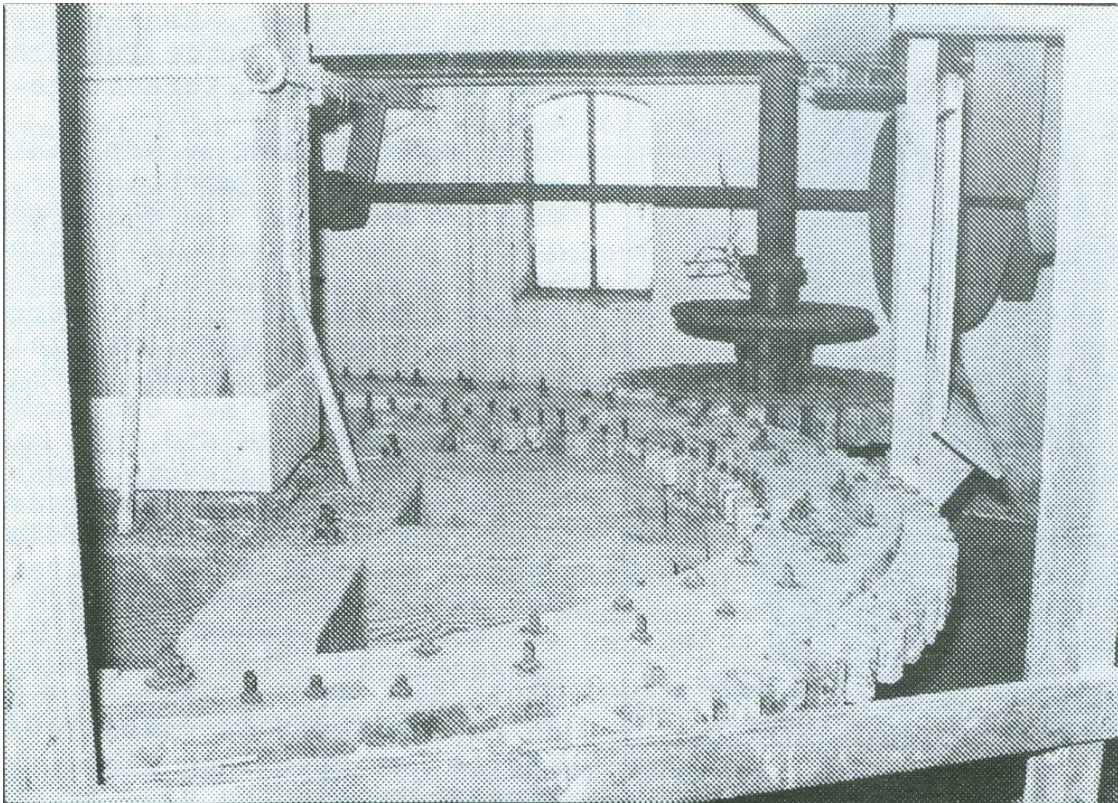
Raar maar waar: een spoorwiel in de zolder onder stellinghoogte met een sterrewiel van het koppel maalstenen. Naar het noorden gezien.

Zeer verrassend is de tweede zolder, hier zit namelijk het spoorwiel, bevestigd aan de meer dan 12 meter lange extra dikke, koningsspil, een zeer vreemde plaats voor een spoorwiel, dat gewoonlijk in een luizolder thuis hoort. Aan het spoorwiel zitten drie varkens- of sterrewielen (deze molen heeft geen schijfloepen in zijn lijf), één voor het koppel maalstenen en twee voor de pelstenen, allen met onderaandrijving, alleen dat al maakt de molen zo uniek. Er bestaat geen enkele andere bovenkruier in ons land met zo'n onderaandrijving.

Boven ieder sterrewiel zit een ijzeren handwiel aan een dikke schroefbout met vierkante draad. Als men aan zo'n wiel draait dan gaat het sterrewiel langzaam omhoog, om het zo "uit het werk te zetten". Er staat een grote 12-p.k. Dordt-elektromotor naast het spoorwiel, die bij windstilte de aldus omhooggedraaide sterrewielen door middel van drijfriemen kan aandrijven. Boven de ijzeren handwielen zitten namelijk poelies; de koningsspil met het spoorwiel blijft dan stil staan.
